## Хива – жемчужина Востока и для третьего тысячелетия!

### Khiva is a Pearl of the East, Which is Also Relevant for the Third Millennium!

The article describes the architectural monuments of Khiva show the original and rich culture of the Uzbek people, which has its roots in the distant past. The city originated in the ancient era at the end of the main canal Heikanak (Polvon ep) on which ships went to the city. It is 2,500 years old.

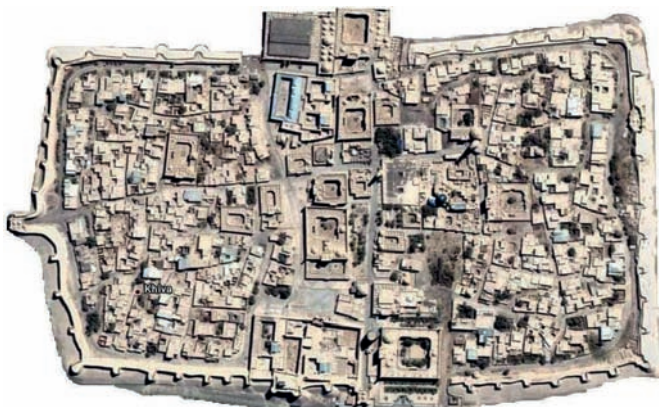
Рис. 1. Музей-заповедник Ичан-Кала (XVI век)

сооружение, окружённое мощной крепостной стеной, с четырьмя воротами, в его пределах сосредоточены все основные памятники архитектуры (рис. 1).

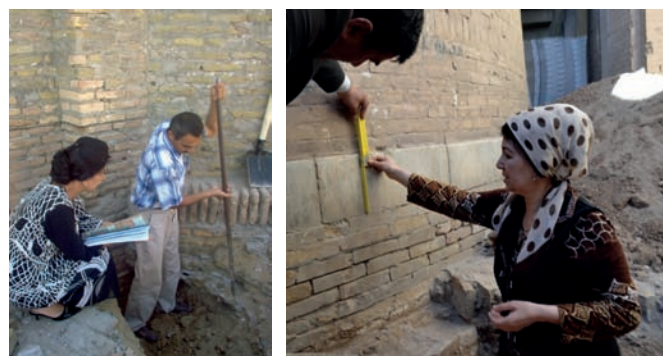
Рис. 2. Проведение авторами статьи экспериментальных исследований памятников архитектуры города Хивы. 2010–2020 годы

Для решения этих проблем необходимо рассмотреть вопросы прочности, устойчивости и технологию возведения монументальных памятников архитектуры, проанализировать причины ухудшения их состояния и предложить современные методы усиления и восстановления (рис. 2).

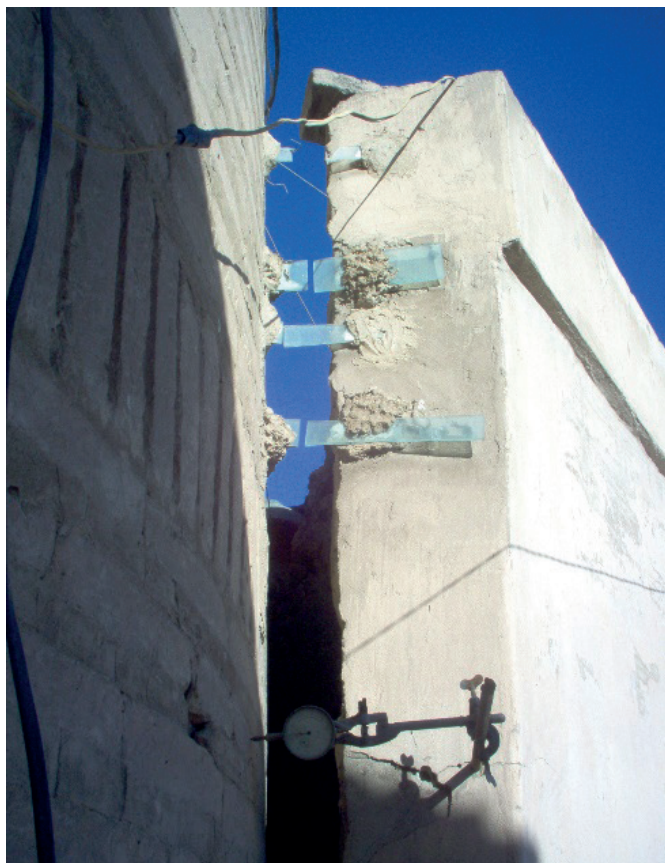
Рис. 5. Общий вид: разрыв стеклянных маяков у памятника Саиднияз Шоликорбая

– определено техническое состояние аварийных объектов – медресе Кутлуг-Мурад-Инака (рис. 3), мечеть и минарет Джума-Мачит (рис. 4), комплекс Саиднияз Шоликорбая (рис. 5);

• Вследствие увеличения влажности происходит просадка лёссовидных грунтов основания. Просадка происходит неравномерно и, как следствие, в надземной части памятников образуются трещины и повреждения. На некоторых памятниках величина раскрытия трещин достигают 50 мм. Длина трещин доходит до нескольких метров (см. рис. 2). Проблема сохранения памятников усугубляется ещё и тем, что помимо деформации их основания, происходит интенсивное засоление стен памятников.
