## Автоматизированный мониторинг конструкций аварийного энергоблока Березовской ГРЭС

В статье приводится общая информация о проектных и организационных решениях по внедрению системы автоматизированного мониторинга НДС конструкций котельного отделения энергоблока №3 Берёзовской ГРЭС филиала ПАО «Юнипро». Даны подробные сведения об архитектуре системы, описаны применяемое оборудование, методика проведения измерений, программное обеспечение и регистрируемые с его помощью параметры состояния восстанавливаемого сооружения.

### **Automated Structural Health Monitoring System of Beresovskaya GRES**

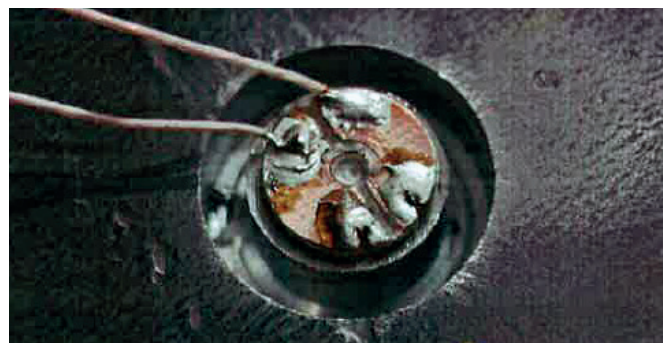
Рис. 4. Розетка тензорезисторов в глухом отверстии (источник: СибПСК)

Напряжения в полках доступных колонн на нижних отметках (+2,000) определялись механическим методом освобождения [7], подразумевающим необходимость сверления цилиндрических глухих отверстий и измерения деформации тензорезисторами до и после сверления (рис. 4). Полученные (рис. 5) данным методом сжимающие напряжения оказались значительно ниже предела текучести, который по уточнённым данным (ЦНИИПСК, 2016) находился в диапазоне 346–516 МПа в зависимости от колонны.

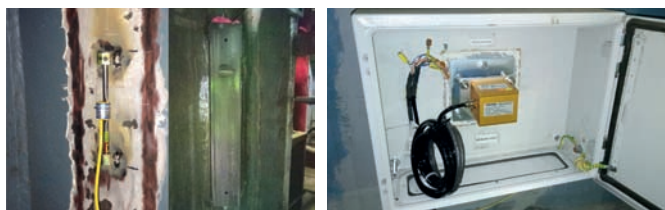
Рис. 9. примеры установки датчиков: а) тензометр в проектом положении; б) наклономер в проектом положении

Датчики деформации установили на полки колонн с помощью сварки и накрыли стальным уголком для защиты от механических повреждений в процессе проведения ремонтных работ (рис. 9 а). Полость между колонной и уголком заполнили монтажной пеной, чтобы исключить случайное попадание на датчик раскалённых частиц при огневых работах.
