Academia. Архитектура и строительство, № 3, стр. 125–131.

## Биокоррозия фресок баптистерия храма преподобных Зосимы и Савватия Соловецких Свято-Троицкой Сергиевой Лавры

### Biocorrosion of Frescoes in the Baptistry of the Church of the Saint Zosima and Savvatiy of Solovetsky of the Holy Trinity Sergius Lavra

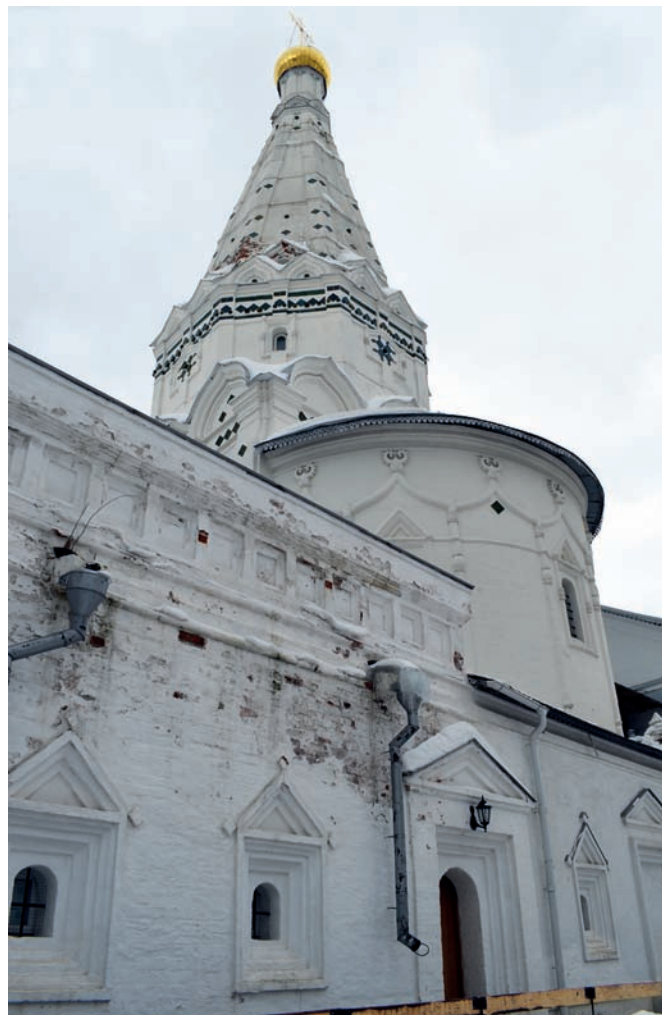
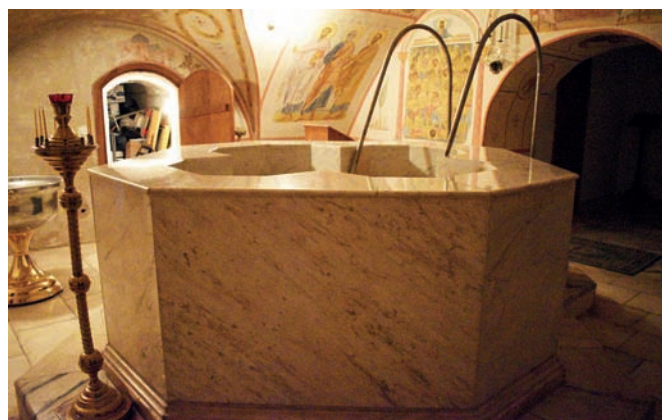
Рис. 1. Храм прпп Зосимы и Савватия Троице-Сергиевой Лавры<sup>1</sup>: а) общий вид; б) интерьер баптистерия с крестильной ванной

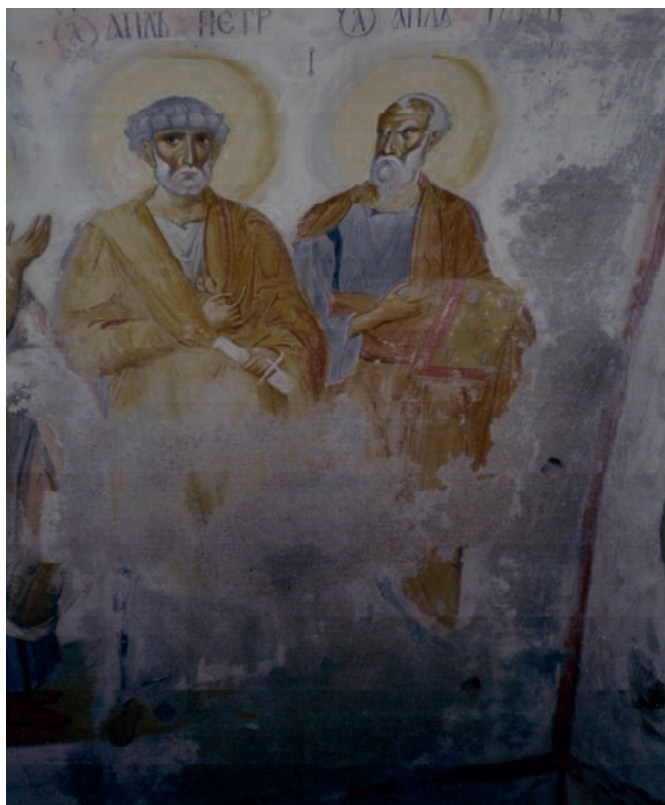
Со временем было обнаружено увеличение влажности стен справа и слева от входа в алтарную часть баптистерия, а также разрушение фресок (рис. 2 а). Микробиологическое обследование (рис. 2 б) выявило наличие следующих видов

биоразрушителей – плесневых грибов родов *Alternaria*, *Aspergillus*, *Cladosporium*, *Mucor*, *Paecilomyces*, *Penicillium*, *Trichoderma*, дрожжевых грибов родов *Candida*, *Lipomices*, бактерий рода *Pseudomonas*, актиномицетов рода *Actinomyces*. Поскольку в настоящей работе не использовались селективные среды для выявления бактерий, вызывающих биоразрушение, мы не можем утверждать, что они играют важную роль в этом процессе. Тем не менее мы отмечаем их наличие в исследованных пробах. Определение микроорганизмов проводилось в соответствии с рекомендациями и с использованием литературы, указанной в ГОСТ Р ИСО 16000-17-2012<sup>2</sup>.

Рис. 2. Биокоррозия фрески баптистерия в храме прпп. Зосимы и Савватия Троице-Сергиевой Лавры: а) фрагмент фрески; б) чашка Петри с колониями микроорганизмов, выросшими из образцов штукатурки, взятых в баптистерии. Фото 2021 года

Результаты исследования приведены в таблице 1. Следует подчеркнуть, что некоторые из найденных видов, в первую очередь, представители рода *Paecilomyces*, могут представлять опасность для человека, вызывая глубокие системные микозы [7–10]. Были выявлены высокие концентрации жизнеспособных спор плесневых грибов на исследованных поверхностях.

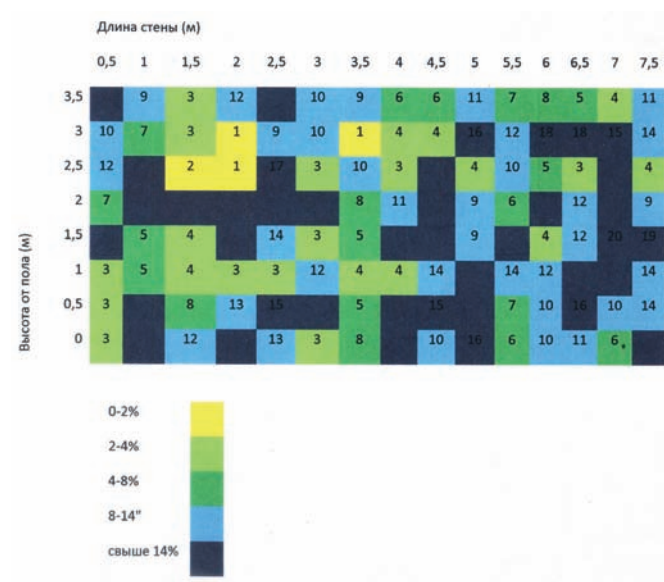
Даже в ходе визуального осмотра внутренних помещений храма отмечалась повышенная влажность в баптистерии, несущая стена которого была постоянно мокрой. Измерения подтвердили данные осмотра и показали, что влажность стен баптистерия в три-четыре раза выше, чем в других помещениях. Карта увлажнения (рис. 3) демонстрирует, что увлажнение стен имеет неравномерный характер и увеличивается в три раза в направлении сверху вниз, достигая максимума

Рис. 3. Карта увлажнения стены, расположенной справа от алтарной части баптистерия. 2012 год

на уровне пола. В некоторых местах влажность превышает допустимые нормы в шесть и более раз.

Проведённое исследование показало, что основной причиной повышенной влажности являются регулярные протечки с крыши смотровой площадки (гульбища), находящейся над баптистерием. Эти протечки связаны с неправильно обустроенной кровлей, в первую очередь в области её примыкания к несущим стенам и водосточным трубам. Другой причиной повышенной влажности является неправильно обустроенная или отсутствующая гидроизоляция фундамента, из-за чего происходит капиллярный подсос дождевых и талых вод в области примыкания к почве несущих конструкций. Также определённую роль играет высокая проницаемость стен для воды, связанная с возможными пустотами в связующем растворе и трещинами в кладке, а также с неоднородностью кирпичной кладки из-за использования при сооружении и ремонте храма разноразмерного кирпича. Теоретическим вопросам биокоррозии различных строительных материалов посвящены многочисленные работы. Среди них в первую очередь можно назвать [11–15]. Указанные обстоятельства создают благоприятную среду для роста плесневых грибов

В 2014 году был произведён частичный ремонт кровли гульбища, а также гидроизоляции фундамента храма. В баптистерии были установлены осушители воздуха, которые продолжают работать практически в непрерывном режиме по настоящее время. Это привело к значительному улучшению состояния баптистерия.

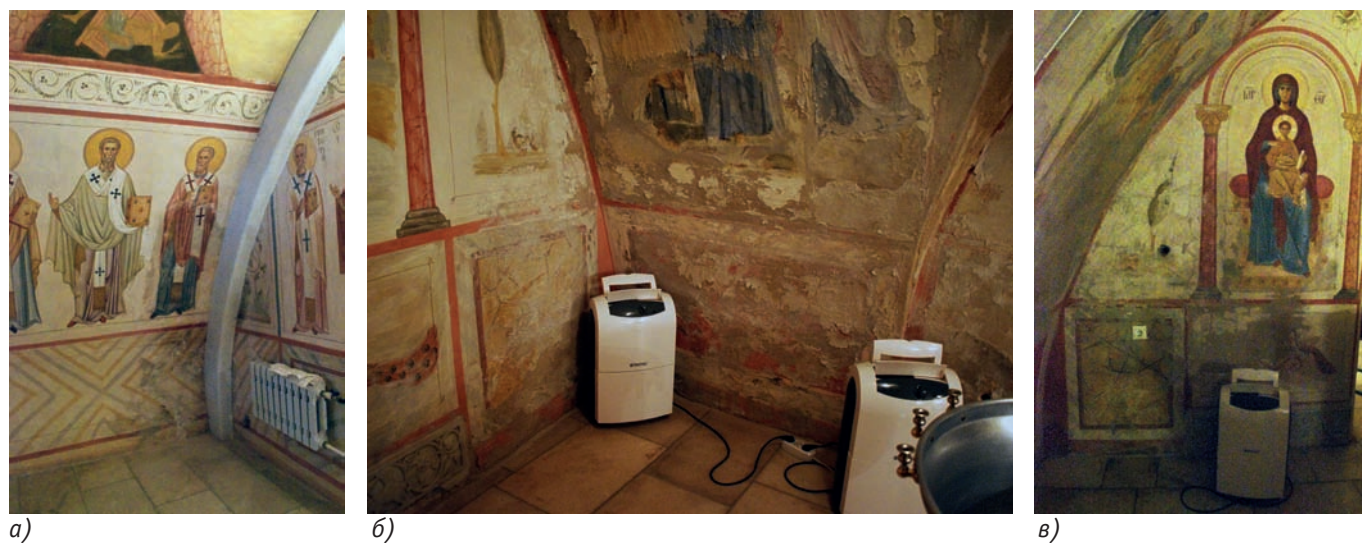
Осмотр внутренних помещений баптистерия, проходивший в феврале 2022 года, показал, что поступление значительного количества влаги через его стены во внутренние помещения продолжается. Однако из-за работы осушителей воздуха влажность стен во внутренних помещениях уменьшилась, что способствовало снижению скорости разрушения фресок. Косвенно о продолжающемся увлажнении стен свидетельствует то, что в алтарной части баптистерия, частично отделённой от его

основной части и испытывающей значительно меньшее воздействие осушителей воздуха, выявлены участки, на которых поверхности стен сырые. Фрески на этих участках начинают

разрушаться (рис. 4). Также продолжается разрушение фресок и в основной части баптистерия, причём развитие биокоррозии усиливается из-за высолов (рис. 5). Развитию этих высолов способствует, очевидно, сочетание интенсивного осушения воздуха во внутренних помещениях баптистерия и регулярного увлажнения его стен. Это приводит к тому, что дождевые и почвенные воды, проникающие в стены церкви, просачиваются в поверхностные слои внутренних частей стен и, испаряясь, оставляют на поверхности стен отложения минеральных солей, разрушающих штукатурку, а также красочный слой фресок. Определение солей в разрушенных частях фресок показало высокое содержание в составе высолов хлоридов и сульфатов.

Рис. 4. Биокоррозия фресок: а) в алтарной части баптистерия; б) на стене слева от алтаря. Видны два осушителя воздуха; в) на стене слева от входа в алтарную часть. Виден осушитель воздуха. Февраль 2022 года

С учётом вышеизложенного для предотвращения дальнейших биологических повреждений росписи стен баптистерия храма прпп. Зосимы и Савватия необходимо:

- 1) регулярно контролировать состояние и, при необходимости, осуществлять ремонт гидроизоляции крыши и фундамента церкви;
- 2) продолжать использование осушителей воздуха для поддержания низкой влажности в баптистерии и прилегающих к нему помещениях;
- 3) сразу после стабилизации влажностного режима в баптистерии и в прилегающих к нему помещениях провести антисептическую обработку биоцидными препаратами, прошедшими длительную успешную апробацию на объектах Свято-Троицкой Сергиевой Лавры.

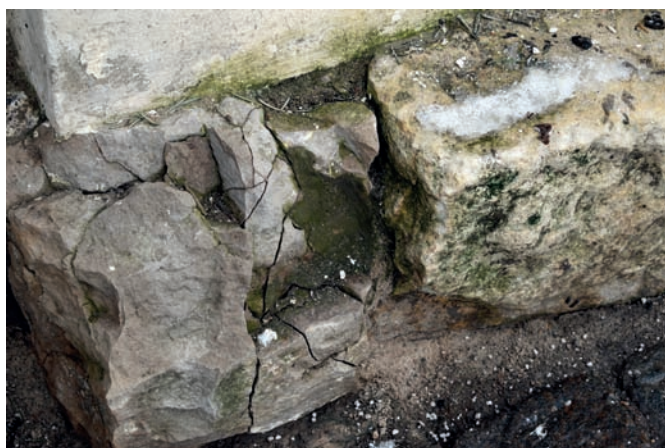
При наружном осмотре храма прпп Зосимы и Савватия легко выявляются такие признаки регулярного и длительного увлажнения стен, как развитие водорослей. Наряду с указанными выше еще одной причиной этого может быть неправильное устройство ливневого водостока. Длительное увлажнение приводит к разрушению каменной кладки в нижней части стен, очевидно, из-за воды, которая, замерзая в щелях, постепенно раскалывает их (рис. 5).

Рис. 5. Фрагмент разрушающейся каменной кладки в основании стены. Февраль 2022 года
