Academia. Архитектура и строительство, № 2, стр. 49–54.
Academia. Architecture and Construction, no. 2, pp. 49–54.

Оценка рисков при проведении реставрационных работ на объектах башенного зодчества Чечни

Assessment of Risks during Restoration Work at Chechen Tower Architecture Sites

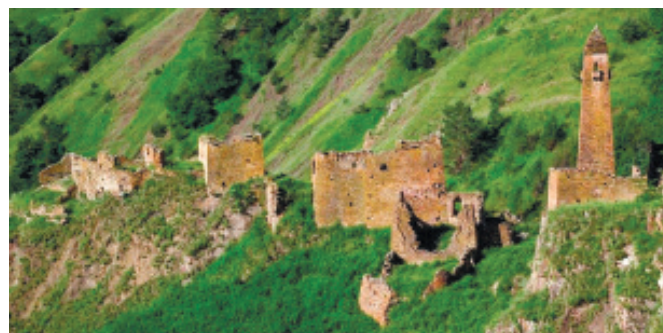
Рис. 1. Башенный комплекс Никарой. Итум-Калинский район Чеченской Республики [источник: портал «Открытый Кавказ» (<https://openkavkaz.com/che/nikaroy/>)]

К первой группе отнесены объекты культурного наследия, находящиеся в разрушенном состоянии, либо не подлежащие реставрации современными методами (рис. 1, 2).

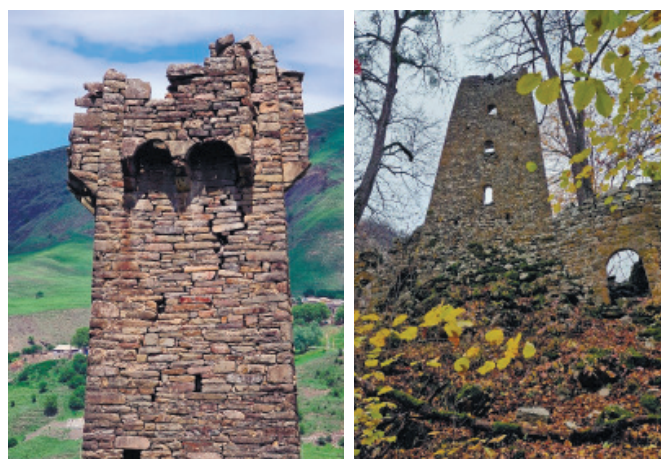
а) башня Дёре II. Итум-Калинский район; б) башня Цеча-Ахк. Серноводский район

Ко второй группе отнесены объекты башенного зодчества, подлежащие серьёзной реставрации, которая возможна в нынешних природно-ландшафтных условиях. Для таких объектов характерно сохранение оригинального каркаса конструкции (рис. 3).

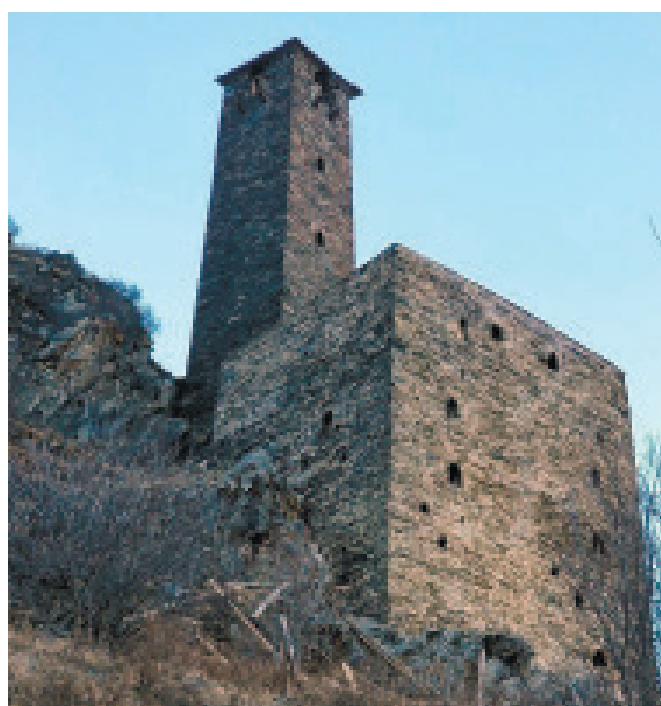
Рис. 4. Башня жилая башенного комплекса Меши. Итум-Калинский район Чеченской Республики

К третьей группе отнесены башенные сооружения, либо уже восстановленные, либо требующие наименьшего вмешательства при проведении реставрационных работ (рис. 4, 5).
