Academia. Архитектура и строительство, № 2, стр. 5–15.
Academia. Architecture and Construction, no. 2, pp. 5–15.

Исследования и теория
Научная статья
УДК 72.03:726.03
DOI: 10.22337/2077-9038-2024-2-5-15

Вознесенская церковь в Твери: история и градоформирующее значение памятника

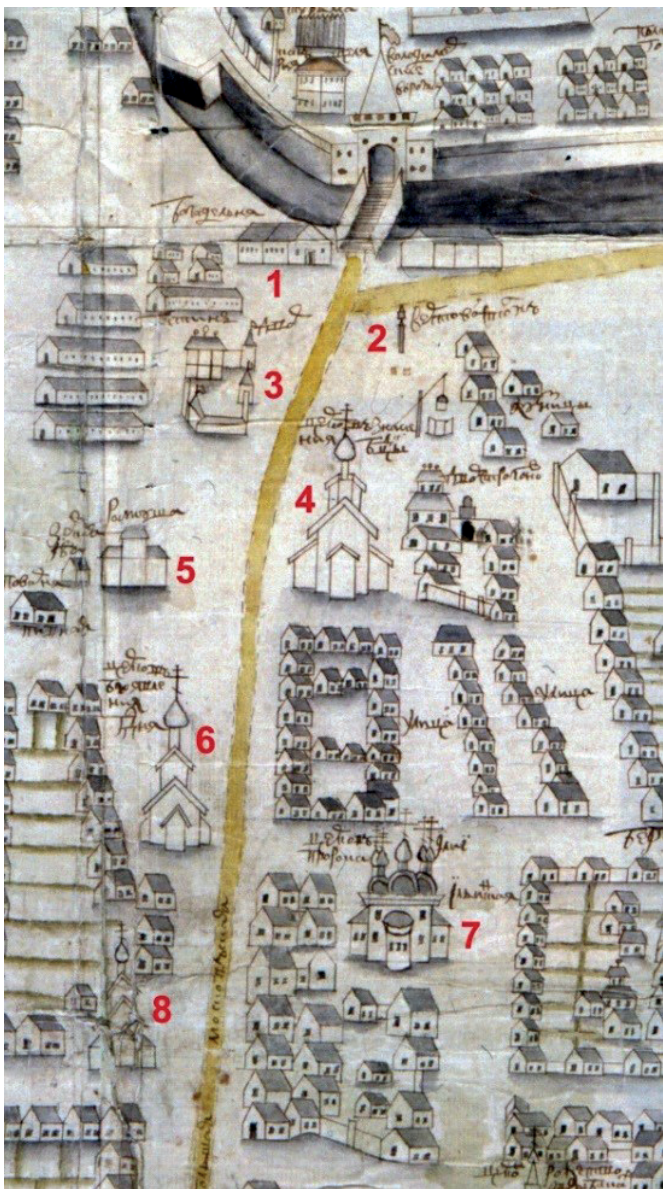
Рис. 4. Рисованный план Твери с изображением стоящих на Большой Московской улице Богоявленской церкви (6) и Вознесенского храма (8). 1710-е годы. Фрагмент (источник: РГВИА. Ф. 349. Оп. 39. Д. 724)

У стоящего сегодня на пересечении Тверского проспекта и Советской улицы храма есть своя, насчитывающая несколько столетий предыстория, поэтому есть основание рассмотреть постройку, которые начали формировать это сакральное место до появления ныне существующей церкви. Возможно, храмовым этот участок стал ещё в период развитого средневековья, однако наиболее ранние документальные свидетельства о наличии на данной территории деревянной Вознесенской церкви относятся только к началу – первой трети XVII века. Она неразрывно была связана с судьбой другого деревянного храма – Богоявленского. На плане 1710-х годов и Вознесенская церковь, и Богоявленская показаны стоящими недалеко друг от друга на Большой Московской дороге. При этом Богоявленский храм изображён несколько западнее Вознесенской церкви (рис. 4).

Судя по следующей описи (1709), отмечающей не только Вознесенскую церковь, но и Богоявленскую [3, с. 38], последнюю выстроили в конце XVII – начале XVIII века, и при подготовке в 1710-е годы рисованного плана Твери эти типологически близкие постройки (вероятно, клетчатые церкви) были изображены на нём (см. рис. 4).

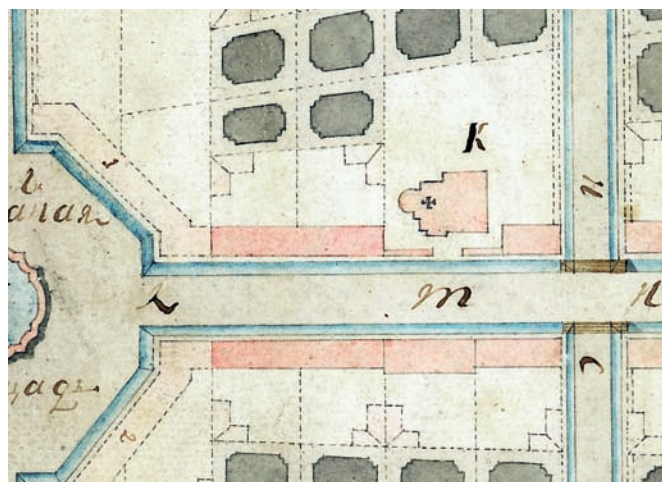
Рис. 5. Вознесенская церковь (лит. – «К») на проектно-фиксационном плане Загородского посада Твери. 1767 год (источник: РГИА. Ф. 1293. Оп. 168. Д. 8)

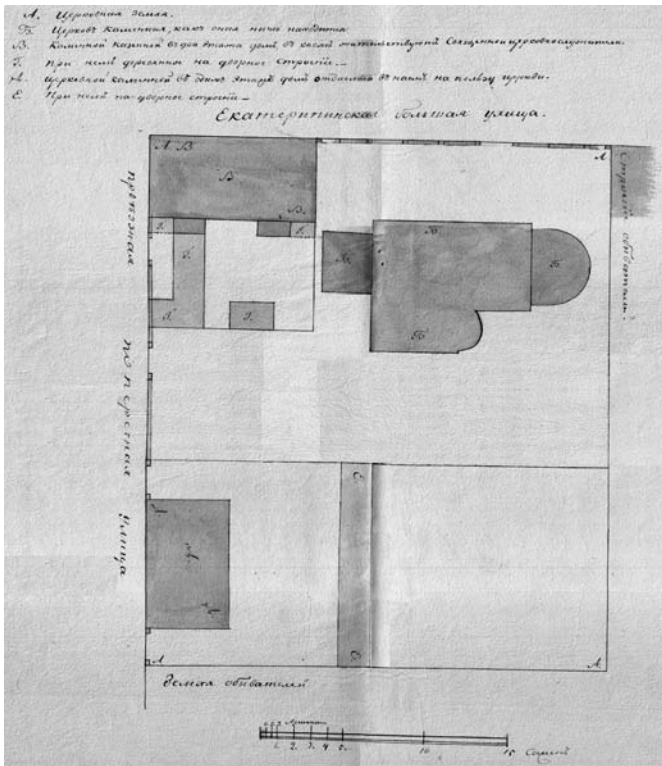
Рис. 8. Тверь. «План каменной церкви Вознесения Господня, состоящей в 1-й части города на Екатерининской улице с церковною землею к сей церкви принадлежащую». 1818 год (источник: ГАТО. Ф. 160. Оп. 1. Д. 26493. Л. 19 а)

Этот вывод со всей определённостью подтверждается выполненным в 1818 году планом церковной усадьбы, где показано точное местоположение храма и обозначены основные компоненты его объёмно-пространственной композиции (рис. 8). При сопоставлении этих документов становится ясно, что план 1767 года (см. рис. 5), несмотря на его некоторый схематизм, не содержит примыкающей с запада колокольни, хотя «колоколенный» выступ у западной стены трапезной отчётливо фиксируется на чертеже 1818 года (см. рис. 8).

Градостроительную ситуацию, сложившуюся на территории приходской церкви к 1818 году, отражает план усадьбы (см. рис. 8), который, так же как и упомянутая выше графика (см. рис. 11), был приложен к прошению 1818 года. Соотнесе-

ние этого плана с топольской конца 1920-х годов²¹, позволяет усомниться в высказанном некоторыми исследователями предположении, что значительная часть постройки 1749–1751 годов была включена в состав ныне существующего храма [6, с. 9]. На чертеже 1818 года церковь XVIII века оказывается сильно смещённой к югу от красной линии Екатерининской улицы (см. рис. 8), что не соответствует современному положению Вознесенского храма.

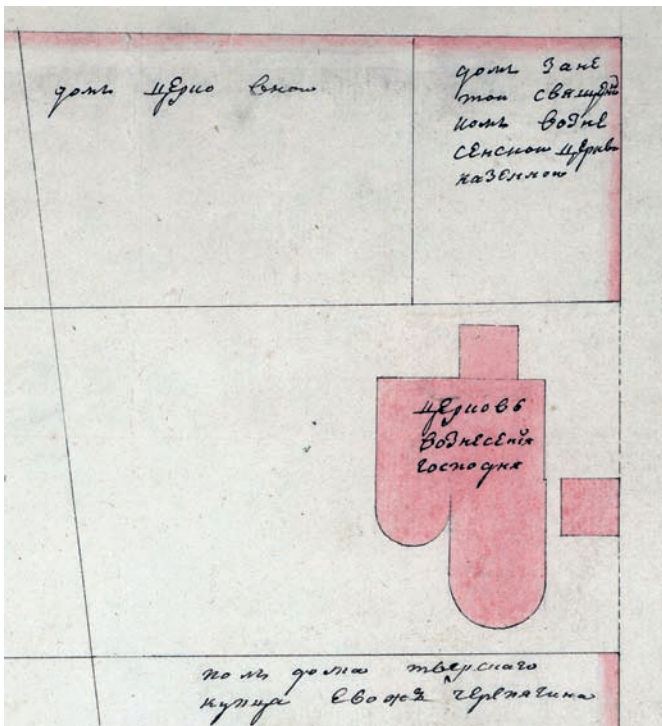
Рис. 9. Вознесенская церковь на плане центральной части Твери. 1801–1802 годы (источник: РГИА. Ф. 1399. Оп. 2. Д. 186)

ещё на одном чертеже, отражающем фрагмент планировки центральной части города изображены две равные по площади колокольни. Одна примыкает с запада к трапезной, а вторая стоит на небольшом расстоянии к северу от храма в структуре церковной ограды, которая располагалась по красной линии «Миллионной улицы» (рис. 9). По ряду моментов рассматриваемый план нет возможности датировать позже 1802 года, следовательно, появление данного источника можно отнести к 1801–1802 годам, где нижней датой служит прошение прихожан, желающих изменить местоположение первоначальной колокольни. Но присутствие на чертеже второй колокольни, разрешение на строительство которой было получено только в 1805 году, заставляет утверждать, что новую колокольню стали возводить до получения этого разрешения и уже после того, как оно оказалось на руках у клира и прихожан, они разобрали «застеняющее» свет в храме сооружение середины XVIII века.

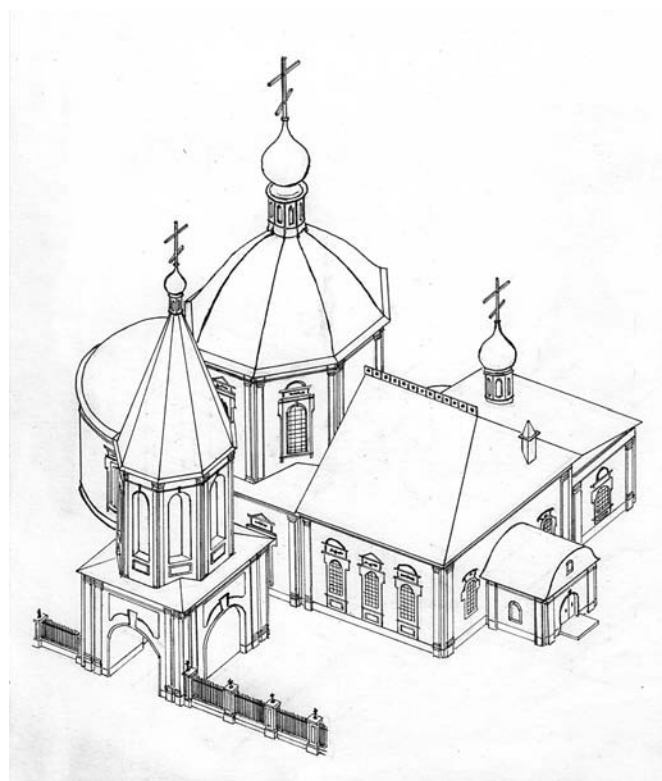
Рис. 10. Вознесенская церковь (1749–1751) на Большой дороге в центре Твери во второй половине 1760-х годов. Аксонометрия. Реконструкция А.М. Салимова

по площади колокольне притвора. Его мы и размещаем на реконструкции первоначального облика храма, каким он мог быть во второй половине 1760-х годов по окончании ремонта, проведённого после пожара 1763 года (рис. 10).

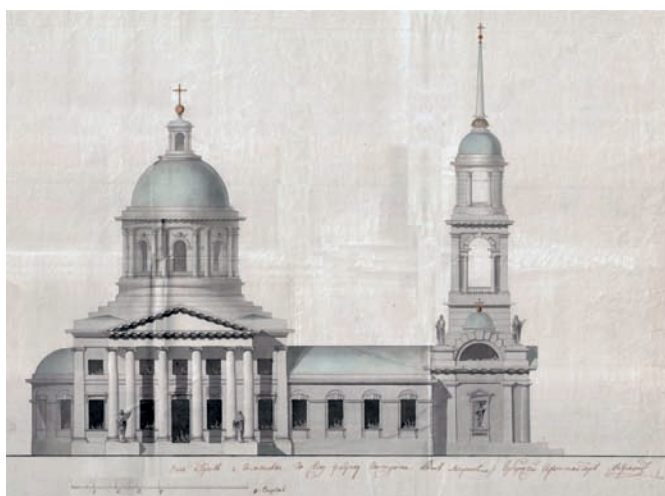
Рис. 11. Н.Н. Легранд. Проект (вариант) Вознесенской церкви в Твери. Се-верный фасад. 1818 год (источник: ГАТО. Ф. 160. Оп. 1. Д. 26493. Л. 19-б)

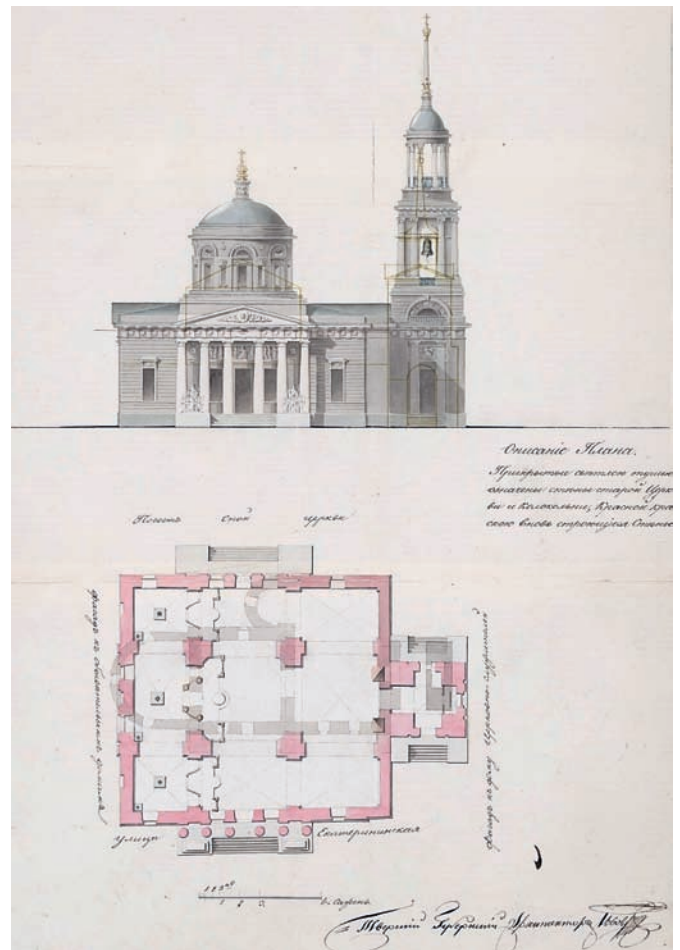
Рис. 12. И.Ф. Львов. «План и фасад строящейся в городе Твери церкви Вознесения Господня, что на Екатерининской улице: красные линии означают сколько следует достроить оной церкви, желтые линии означают высоту прежде бывшей церкви и колокольни». 1825–1827 годы (источник: РГИА. Ф. 797. Оп. 3. Д. 11947. Л. 36)

Обращает на себя внимание тот факт, что юго-западный угол придела XVIII века на чертеже 1820-х годов находится на трассе стен нового здания (см. рис. 12). Однако на вопрос, была ли эта часть церкви 1749–1751 годов включена в состав храма первой трети XIX века, помогут ответить только натурные исследования, но уже сейчас, располагая внушительным набором источников, есть основание предполагать, что постройка XVIII века была разобрана полностью. Хотя, сравнивая положение проектируемой колокольни и её предшественницы на плане 1820-х годов с современным несколько странным смещением существующей доминанты к югу от продольной оси Вознесенской церкви (рис. 14), нельзя исключать, что какие-то конструкции от колокольни 1805 года вошли в кладку сооружения первой трети XIX века.

Датируя обнаруженные в РГИА чертежи (см. рис. 12, 13) 1825–1827 годов, мы исходили из того, что И.Ф. Львов выполнил этот проект, по всей видимости, в 1825 году, а затем в 1826–1827 годы обозначил на разрезе горизонтальной линией (красным цветом) ту часть здания, которую возвели в 1826-ом (см. рис. 13). Сделал он это, возможно, потому, что после 1826 года в строительстве храма наступил перерыв, вызванный недостатком средств²⁶. Не велось никаких работ и в 1830–1831 годы, когда в Твери свирепствовала холера и «церковные доходы оскудели». Лишь в мае 1833-го прихожане подготовили Вознесенскую церковь к освящению²⁷. Судя по последующим описаниям храма, предусмотренные проектом фланкирующие лестничные марши скульптурные группы так и не были выполнены. Остался на бумаге и рельефный фриз над северным порталом. Располагая

К числу нереализованных проектных предложений следует отнести и южный лестничный марш. Метрика 1887 года фиксирует только две «паперти»: «одна пристроена к северным дверям, другая к западным»³⁰. Сами дверные полотнища на фасадном чертеже не имеют детальной прорисовки (см. рис. 12), однако учитывая их рисунок изнутри храма (см.рис.

На подготовленном И.Ф. Львовым плане перед иконостасом показано, как организовано предалтарное пространство (см. рис. 12). Сложно сказать насколько точно следовали строители проекту, но документ 1887 года фиксирует «пред алтарём от одного клироса до другого» в одну ступень деревянную солею. В 1887 году последняя не имела решётки³¹, в то время как на чертеже первой трети XIX века она фрагментарно изолирует территорию перед иконостасом. Не исключено, что составитель метрики не упомянул о решётке, так как имел в виду отсутствие сплошного ограждения.

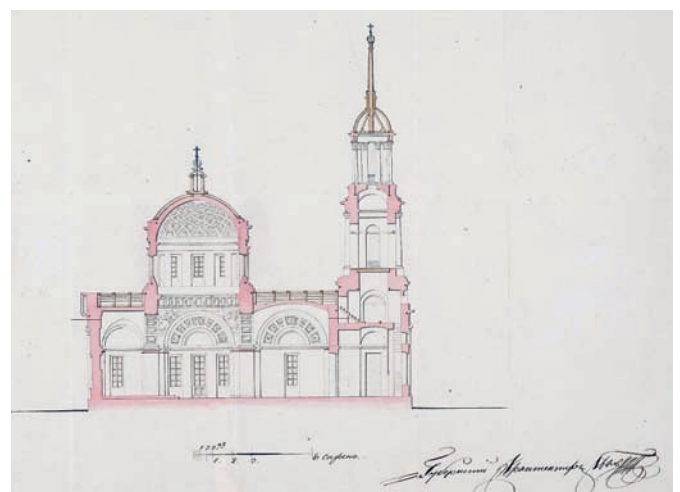
Рис. 13. И.Ф. Львов. «Профиль строящейся в городе Твери Вознесенской церкви, что на Екатерининской улице: красные линии означают сколько следует внутренность оной еще достроить». 1825–1827 годы (источник: РГИА. Ф. 797. Оп. 3. Д. 11947. Л. 37)

данными метрики 1887 года²⁸, можно также предполагать, что поверхность купольного свода изнутри не получила не только рельефных, но даже живописных кессонов, которые есть на проекте Львова (см. рис. 13).

13) и существующие хронологически близкие аналоги, есть основание реконструировать каждую из створок разбитой на несколько относительно квадратных полей (накладные доски или ниши).

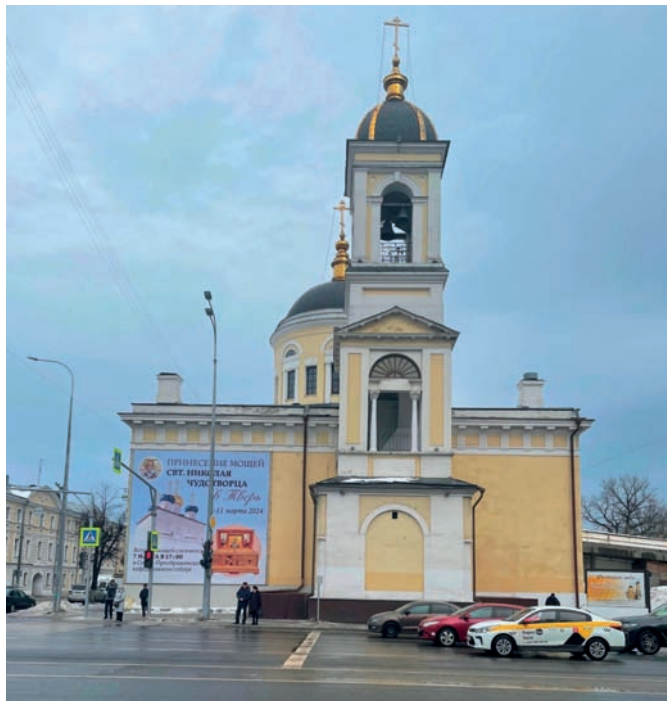
Рис. 14. Вознесенская церковь в Твери. Вид с запада. Пример смещения колокольни к югу от продольной оси храма. Февраль 2024 года.

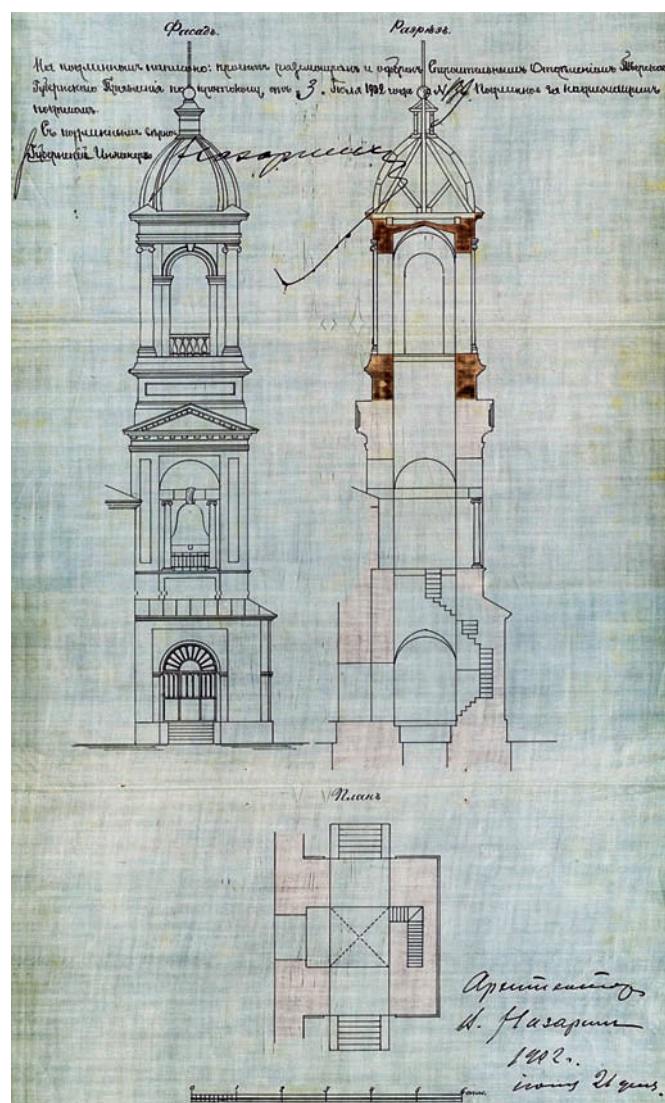
Рис. 16. В.И. Назарин. «Проект на надстройку каменной колокольни при церкви Вознесения на Миллионной улице в Твери». 1902 год (источник: ГА-ТО. Ф. 466. Оп. 1. Д. 80806. Л. 2)

мы немного найдём общего с тем, что в 1820-е годы предлагал И.Ф. Львов. Более того, в 1830-е освящение храма состоялось при наличии «низкорослой» колокольни, и лишь в 1902–1903 годы первоначальный объём, по проекту архитектора В.И. Назарина, нарастили третьим ярусом (рис. 16)³³. Это мероприятие стало не только «восстановлением справедливости» по отношению к львовскому проекту, но и реализацией несколько запоздалого осознания важности градостроительного значения Вознесенской церкви для центра города.
