## Вознесенская церковь в деревне Пияле Архангельской области. Строительная история, архитектура, работы по сохранению

*Аннотация.* Объектом исследования является Вознесенская церковь 1654 года в деревне Пияле – уникальный памятник деревянного зодчества, относящийся к редкому архитектурному типу и отличающийся самой большой высотой среди русских деревянных храмов. Актуальность работы определяется неизученностью истории и архитектуры объекта, нераскрытым пониманием места объекта в типологической картине русского деревянного зодчества, недостаточной определённостью его значения как объекта культурного наследия. Предметом исследования является типологические особенности Вознесенской церкви в ряду деревянных крещатых храмов, строительные этапы объекта, его историко-культурная ценность. Объект впервые получает достаточно полное комплексное исследование, включающее изучение архивных источников, анализ архитектуры в контексте типологии и истории русского деревянного зодчества. В статье проанализированы все ранее проводившиеся работы по сохранению объекта, подведены их итоги на сегодняшнее время. Теоретическая значимость статьи заключается в расширении знаний по истории и типологии русско

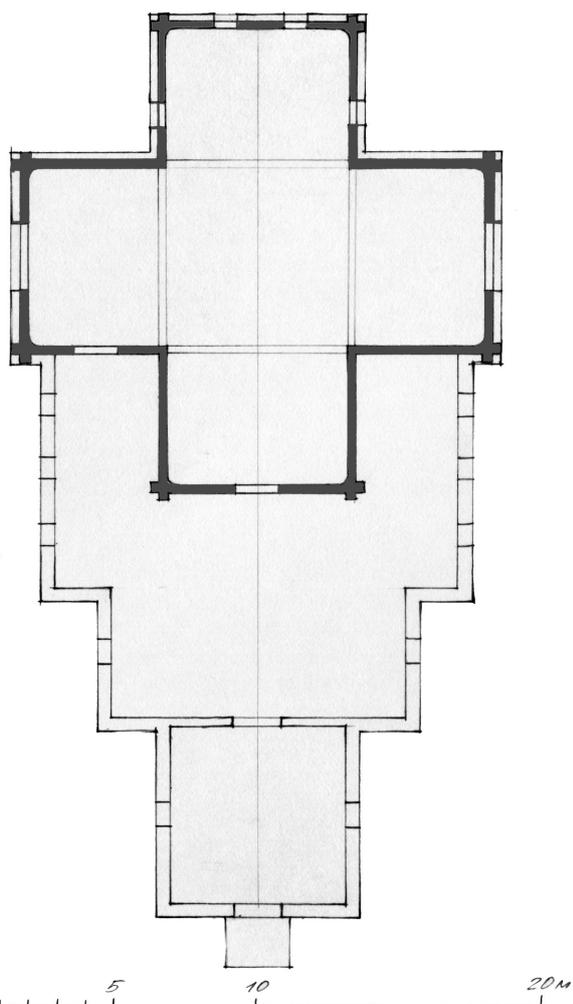
Рис. 2. Вознесенская церковь (1654) в деревне Пияле. План. Рисунок А.Б. Бодэ

Тёмным выделена часть здания, относящаяся к XVII веку

Вознесенская церковь в своей основе имеет компактный в плане крестовый сруб, стороны которого покрыты бочками. Над ними возвышаются бочки поменьше, создавая очень выразительную пирамидальную композицию. Завершается постройка величественным шатром. В настоящее время
