Архитектурный ансамбль Чекуевского погоста на реке Онеге

Аннотация. Статья посвящена выдающемуся комплексу деревянных построек Чекуевского погоста Онежского уезда Архангельской губернии. В начале XX века ансамбль включал в себя четыре сооружения – три церкви и колокольню, что можно назвать редчайшим случаем в истории северной деревянной архитектуры. Выявлены новые архивные источники по истории храмового строительства в Чекуеве, раскрыта строительная история объектов исследования, проанализирована их архитектура в историческом и типологическом аспектах. В итоге определена ценность и значимость храмового комплекса в Чекуеве в контексте истории деревянного зодчества Русского Севера. Преображенская (1687) и древняя Сретенская (1677) церкви играют важную роль в понимании феномена кубоватых церквей; Успенская церковь (1675) с её необычным купольным восьмигранным верхом дополняет картину бытования на Русском Севере этой необычной формы, судя по всему, привнесённой из центральных и южных губерний. Сохранившийся корпус архивных письменных и изобразительных источников, касающихся возведения в 1892–1894 годы новой Сретенской церкви по проекту архитектора Э. Крауспа, позволяет в деталях рекон

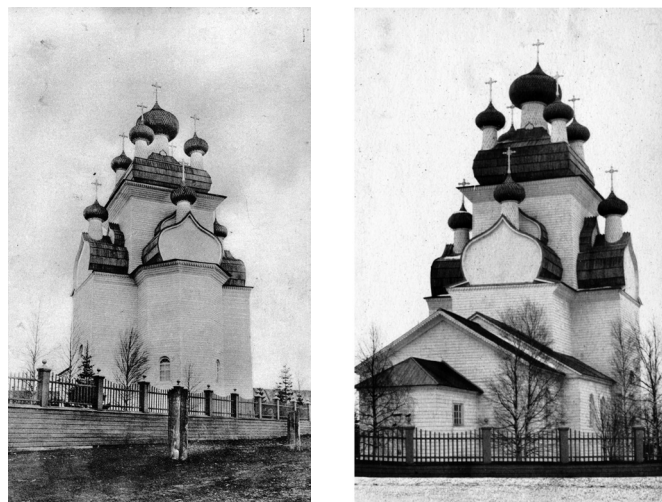
а) б)
Рис. 1. Преображенская церковь в селе Чекуеве Онежского уезда. 1687 год: а) открытка начала XX века. Издательство А.П. Булычевой (источник: Архангельский краеведческий музей КП-48977/660); б) фото А.М. Вихман начала XX века (источник: Архангельский краеведческий музей КП-19421. № ГК: 28492490)

Живописность и выразительность Преображенского храма достигается и благодаря повторяющемуся в разных масштабах единому мотиву килевидной формы – в абрисах бочек, луковичных глав, теремках-кокошниках у шеи центральной главы, и, наконец, самого куба на основном объёме. Ступенчатые бочки Преображенской церкви в Чекуеве также можно читать маркером местной архитектурной традиции, восходящей к схожему решению храмового столпа Вознесенского храма (1651) в соседнем селе Пияле [14]. Материалы исследований храмового комплекса в Чекуеве позволили сделать его графическую реконструкцию на вторую половину XVIII века (рис. 2).

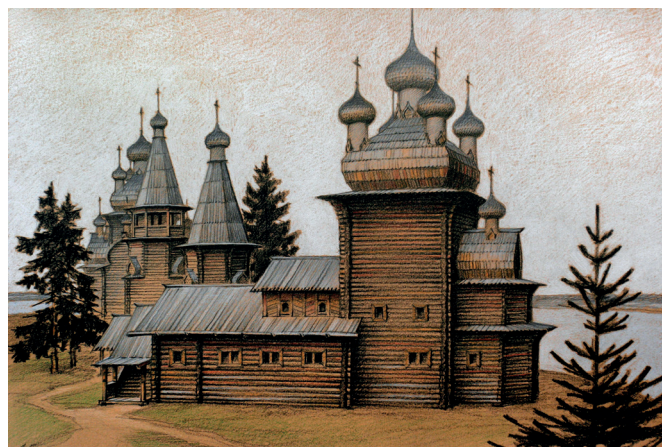
Рис. 2. Храмовый комплекс в Чекуеве. XVII–XVIII века. Реконструкция А.Б. Бодэ

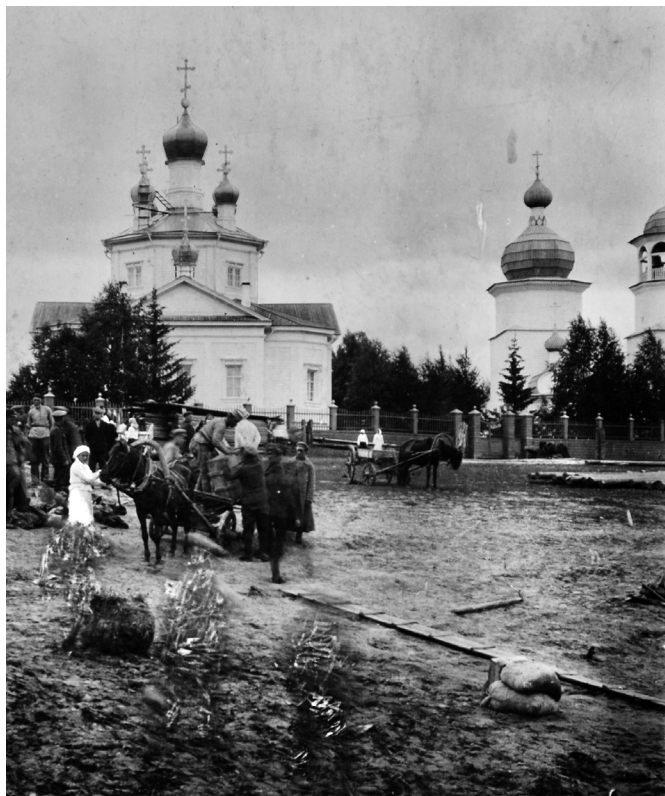
Рис. 3. Село Чекуево Онежского уезда. 1919 год (источник: Архангельский краеведческий музей КП-48977/105. № ГК: 40394756)

Колокольня в Чекуеве имеет характерные для Поонежья и Поморья пропорции основания в виде высокого четверика и низкого восьмерика (рис. 3). На многих колокольнях региона над углами четверика размещались декоративные кокошники, что также является одной из местных архитектурных традиций. И наконец, сама форма купола со шпилем в XIX веке стала очень распространена на поонежских и поморских колокольнях. Большинство первоначально шатровых завершений на колокольнях было заменено куполами со шпилями. Это уже сравнительно поздняя традиция, но несущая отголоски более ранних форм, что выражалось в форме купола с зауженным основанием и приподнятым луковичным верхом, то есть купол по силуэту несколько напоминал кубоватое завершение церкви.

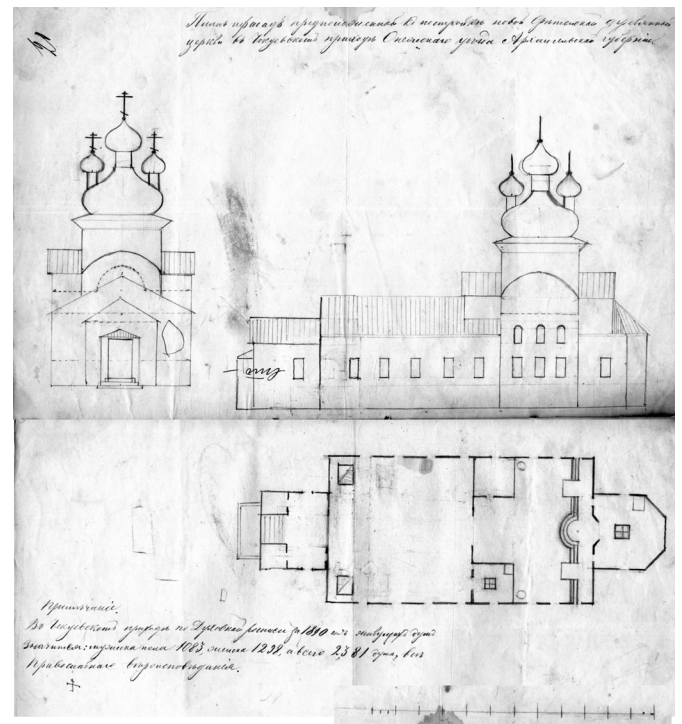
Рис. 4. План и фасад Сретенской церкви Чекуевского прихода (источник: ГААО. Ф. 29. Оп. 4. Т. 3. Д. 1095. Л. 18 об., 20).

В ноябре 1890 года попечители церкви Степан Елизаров, Егор Коротков и церковный староста Иван Дьячков направили прошение епископу Александру о просьбе утвердить план И. Шангина и дозволить беспошлинную вырубку леса¹⁵. Однако препровождённый в 1890 году в Архангельскую духовную консисторию проект новой Сретенской церкви в Чекуевском приходе, почти полностью воспроизводивший облик пришедшего в совершенную ветхость и разобранного кубоватого храма 1682 года, так и не был реализован [16, с. 217–218]. Новый проект Сретенской церкви Чекуевского прихода (рис. 5) составлен губернским архитектором Э.А. Крауспом в октябре 1891 года¹⁶.

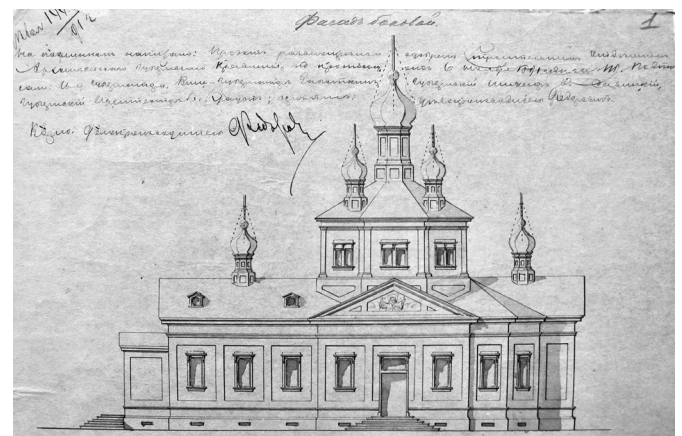
Рис. 5. Фасад Сретенской церкви Чекуевского прихода. Проект архитектора Э.А. Крауспа (источник: ГААО. Ф. 29. Оп. 38. Д. 178. Л. 1–2)

вый храм, хоть и являлся тёплым и пятиглавым, унаследовал функцию, но не композицию разобранной церкви. Проект Э. Крауспа, по которому была сооружена Сретенская церковь в Чекуеве, на протяжении 1890-х годов был использован и при возведении ряда других храмов в различных уездах обширной Архангельской губернии – Колежемском,

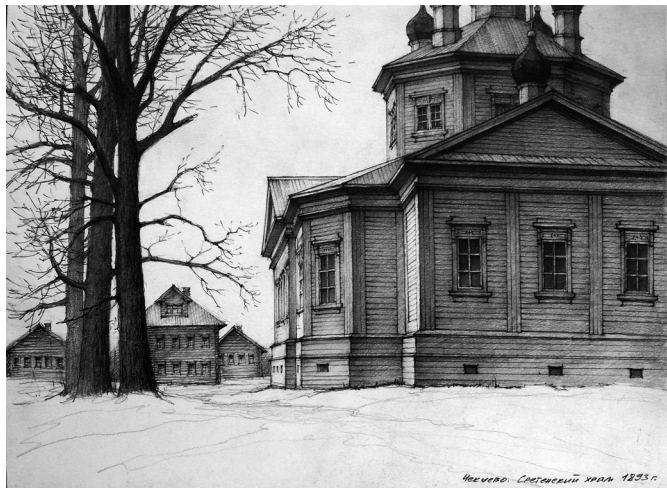
Рис. 6. Сретенская церковь. 1892–1894 годы. Восточная алтарная часть. Реконструкция А.Б. Бодэ.

Тамицком, Покшенгском и Церковническом приходах. Эти церкви представляют, пожалуй, единственную серию построек с усложнённой за счёт трёх приделов композицией восточного фасада (рис. 6). На представленной фотографии первой половины XX века ансамбль Чекуевского прихода (см. рис. 3) представлен с новой Сретенской церковью, что ещё раз подчёркивает значимость исследований В.В. Сулова, успевшего зафиксировать прежний кубоватый Сретенский храм 1677 года. В фондах Архангельского краеведческого музея сохранилась фотография Царских врат Сретенского храма начала XX века (рис. 7).

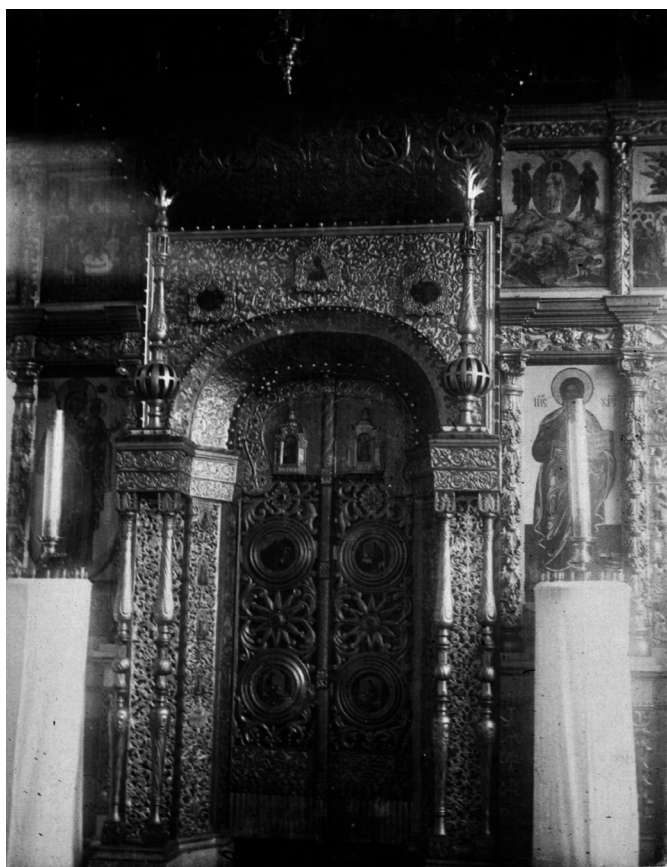
Рис. 7. Царские врата в Сретенском храме в селе Чекуеве Онежского уезда Архангельской губернии. Фото неизвестного автора. 1900–1910 годы (источник: Архангельский краеведческий музей КП-48976/1674. Ф-1314. № ГК: 40388247)

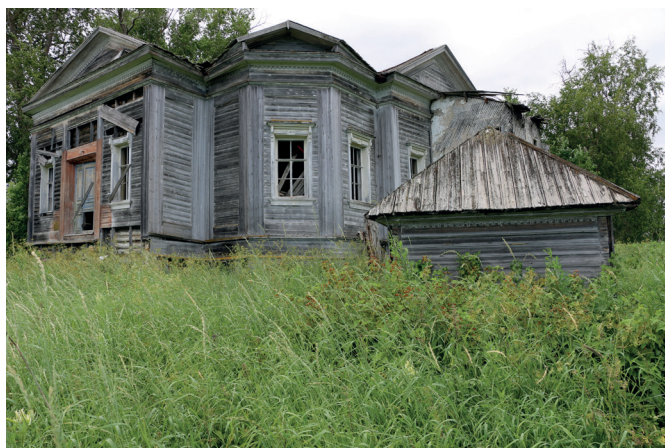
Рис. 8. Сретенская церковь с разрушениями XX века и Покровская часовня (на переднем плане). Фото Е.В. Ходаковского. 2019 год

В настоящее время на бывшем Чекуевском погосте сохранилась частично разрушенная Сретенская церковь и стоящая подле неё с северо-восточной стороны небольшая Покровская часовня (рис. 8). Стены церкви ещё сохраняют прочность и прямизну, но обрушилось завершение центральной части, памятник ещё можно спасти, если провести консервационные работы. Часовня первоначально стояла в соседней деревне Пянтино, а в Чекуево была перенесена в XX веке. Она представляет собой невысокую квадратную в плане постройку под четырехскатной кровлей.

Часовня обита тёмом, углы акцентированы вертикальными деревянными пилястрами, карниз по всему периметру оживлён рядом мелких «сухариков». Часовня не попала в объективы дореволюционных фотографов, поскольку их больше интересовали более древние постройки, а не новая
