Исследования и теория
Научная статья
УДК 72.03
DOI: 10.22337/2077-9038-2026-2-40-48

Деревянный храмовый комплекс в селе Верхняя Мудьюга Архангельской области. История и архитектура

The Wooden Church Complex in the Village of Verkhnyaya Mudyuga, Arkhangelsk Region. History and Architecture

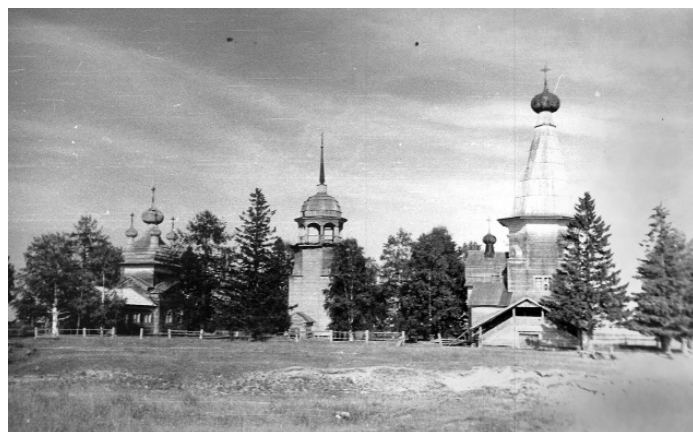
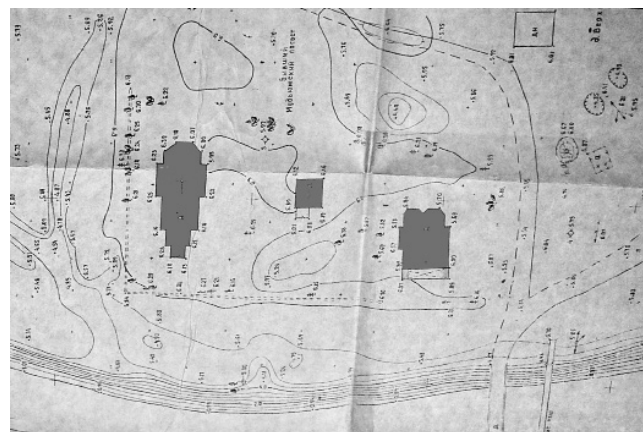
Рис. 1. Вид на Верхнемудьюжский погост (источник: НПЦ. Оп. 1. Д. 549. Паспорт 1985 года): а) церковь Входа Господня в Иерусалим. 1753–1758 годы; б) план Верхнемудьюжского погоста. 1984 год (источник: Топографо-геодезические работы. Проект реставрации, Онежский р-н, с. Верхний Мудьюг // Там же. Д. 651)

онежского храмового комплекса. Он существовал до 1997 года и погиб в результате пожара. Село Верхняя Мудьюга, как обычно на Севере, состояло из группы деревень [4, с. 42–43]. Церкви стояли отдельно от жилья – в 400 м от деревни Ряхковской (Верховье) на берегу реки Мудьюги (рис. 1).

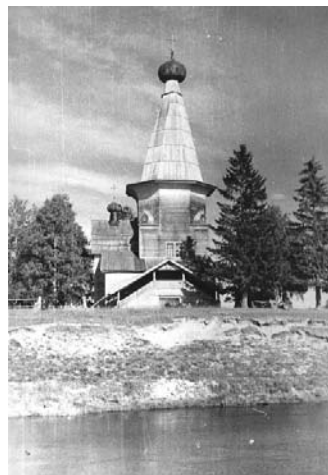
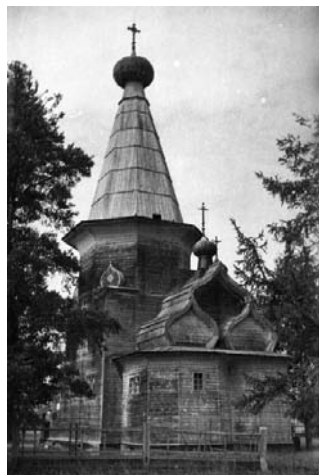
Рис. 2. Погост Верхний Мудьюг. Церковь Входа Господня в Иерусалим. Онежский р-н, с. Верхний Мудьюг. 1753–1758 годы (источник: НПЦ. Оп. 1. Д. 549. Паспорт 1985 года): а) вид с запада; б) вид с юго-востока

Холодная шатровая церковь во имя Входа Господня в Иерусалим располагалась на южной стороне архитектурного комплекса и являлась его высотной доминантой (рис. 2). Похоже, что до неё на этом месте существовала более ранняя церковь, но об этом найдено только одно упоминание, что из старого храма в новый были перенесены иконостас и паникадило¹³.

Основной объём церкви Входа Господня в Иерусалим представлял собой восьмерик на четверике. Первоначально церковь была однопрестольной с одним пятигранным алтарным прирубом, покрытым простой бочкой. Позже к церкви был пристроен северный придел, в результате чего получившиеся два одинаковых, покрытых бочками алтаря были объединены третьей бочкой, размещённой сверху. Подобная композиция покрытия двух или трёхчастного алтаря получила название трёхлопастная бочка.

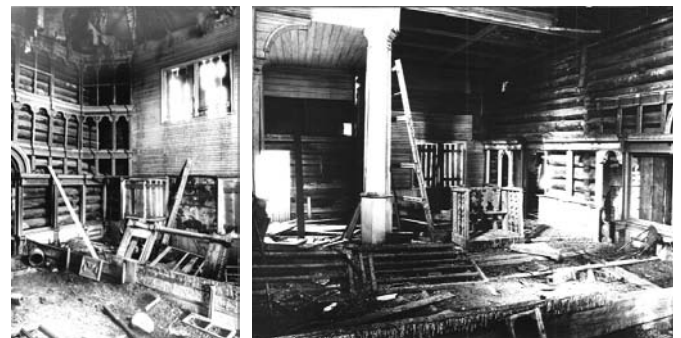
Рис. 4. Церковь Входа в Иерусалим. 1753–1758 годы. Интерьер. Погост Верхний Мудьюг. Онежский р-н, село Верхний Мудьюг (источник: НПЦ. Оп. 1. Д. 549. Паспорт 1985 года)

В советское время церковь во имя Входа Господня в Иерусалим использовалась колхозом имени Парижской коммуны в качестве зернового склада²⁷ (рис. 4). Церковь принята на государственную охрану в 1960 году Постановлением № 1327 Совета Министров РСФСР²⁸. В 1985 году было проведено натурное обследование памятника для разработки проекта реставрации Архитектурно-реставрационной мастерской № 6 проектного института «Спецпроектреставрация»²⁹.

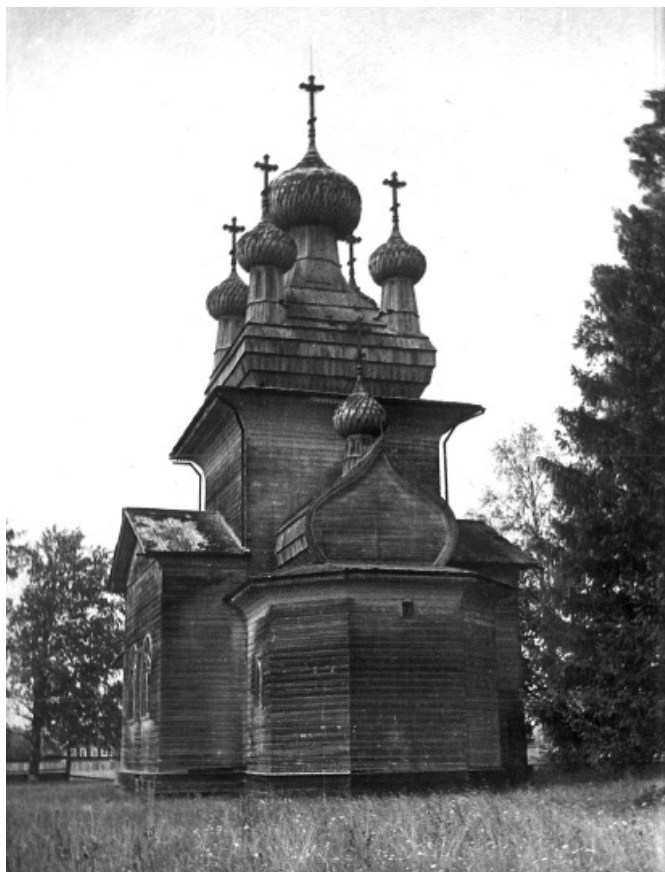
Рис. 5. Церковь во имя Тихвинской иконы Божией Матери. Онежский район, село Ряхковское (Верховье, Мудьюг). 1865 год (источник: НПЦ. Оп. 1. Д. 551. Паспорт 1974 г.)

Новая тёплая церковь во имя Тихвинской иконы Божьей Матери была построена в 1863 году³⁸ и освящена 17 декабря 1865 года [5, с. 61] (рис. 5). Имеются интересные подробности строительства: «старый сруб был обстроен новым с сохранением формы и основных пропорций. После этого старый сруб был вынут и вывезен в поле, где скоро сгорел»³⁹.

Нельзя не заметить, что по форме завершения и по общему архитектурному решению Тихвинская церковь близка к постройкам XVI–XVIII веков и не характерна для второй половины XIX века. Поэтому велика вероятность, что церковь 1865 года во многом повторила формы своей предшественницы. Подобное в целом уже не характерно для второй половины XIX века, но в районе нижней Онеги в это время встречается несколько таких примеров строительства, отчётливо ориентированных на традиционные образцы. Это Богоявленская церковь 1850-х годов в деревне Поле, Георгиевская церковь 1878 года в деревне Большой Бор [10]. Примеры строительства по старым образцам во второй половине XIX века говорят об особой устойчивости традиций на нижней Онеге.

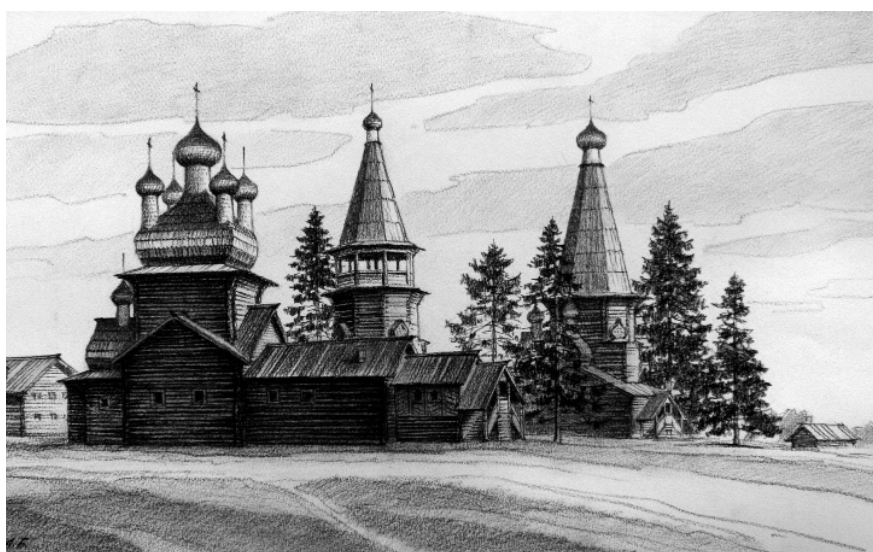
Рис. 7. Храмовый комплекс села Верхняя Мудьюга. Графическая реконструкция облика конца XVIII века. Рисунок. А.Б. Бодэ

Проведённые исследования позволяют выполнить графическую реконструкцию ансамбля (рис. 7).

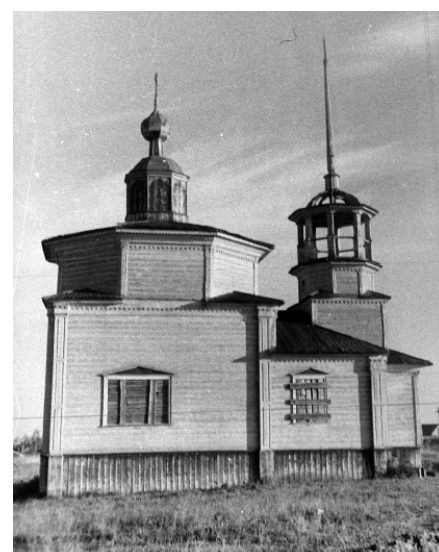
Рис. 8. Часовня во имя Смоленской Божией Матери. Вид с севера. Онежский р-н, село Верховье. Конец XIX века (источник: НПЦ. Оп. 1. Д. 577. Паспорт 1974 г.)

Кроме церквей в Верхней Мудьюге была построена часовня (рис. 8). В 1877 году крестьяне Митенского селения написали прошение Макарию, епископу Архангельскому и Холмогорскому, с просьбой построить часовню во имя иконы Божией Матери Смоленской: «в 1-й версте за деревню на месте явления Иконы Смоленской Божией Матери. На этом месте старожилы говорят, что было две часовни, одна обвет-

Дата постройки часовни во имя Смоленской Божией Матери приходится примерно на последнюю четверть XIX – начало XX века, но точно пока неизвестна. В паспорте объекта культурного наследия она датируется концом XIX века⁴⁸. Имеется подробное описание часовни 1974 года⁴⁹.
